## Протокол испытаний образца № 117-2025 от 18.08.2025

1. Наименование образца (предоставлено заказчиком): Смеситель IDDIS, АРТ. RAYBL00i01, Корпус из латуни, который соприкасается с водой; механический запорно-регулирующий узел; покрытие - окрашивание.

10. Цель проведения испытаний (предоставлено заказчиком): Испытания арматуры санитарно-технической водоразборной на соблюдение требований ГОСТ 19681-2016 «АРМАТУРА САНИТАРНО-ТЕХНИЧЕСКАЯ ВОДОРАЗБОРНАЯ. Общие технические условия» в части п.5.2.23, 5.4 и 5.5

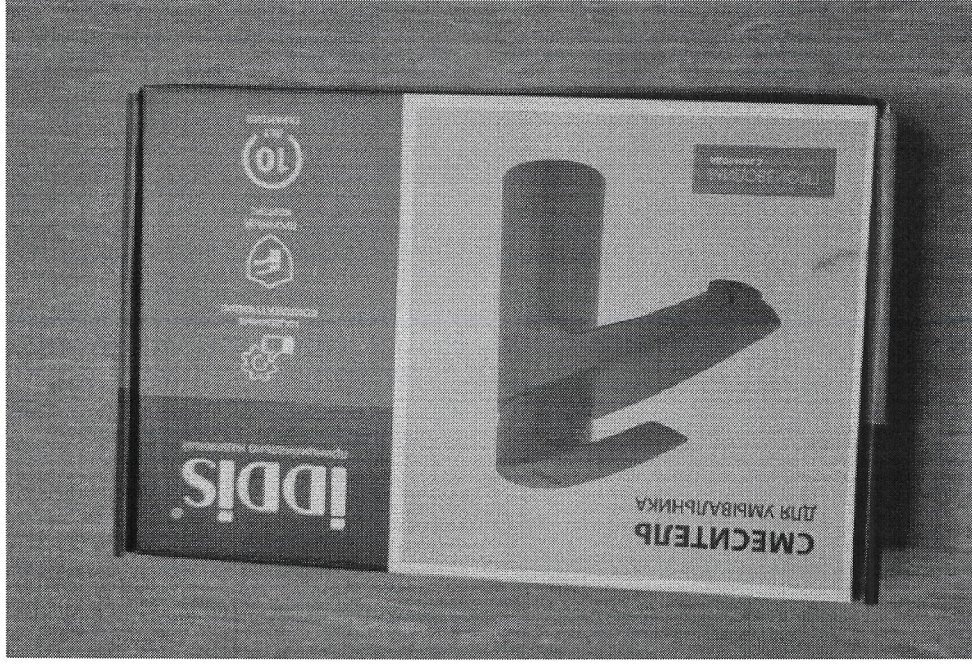
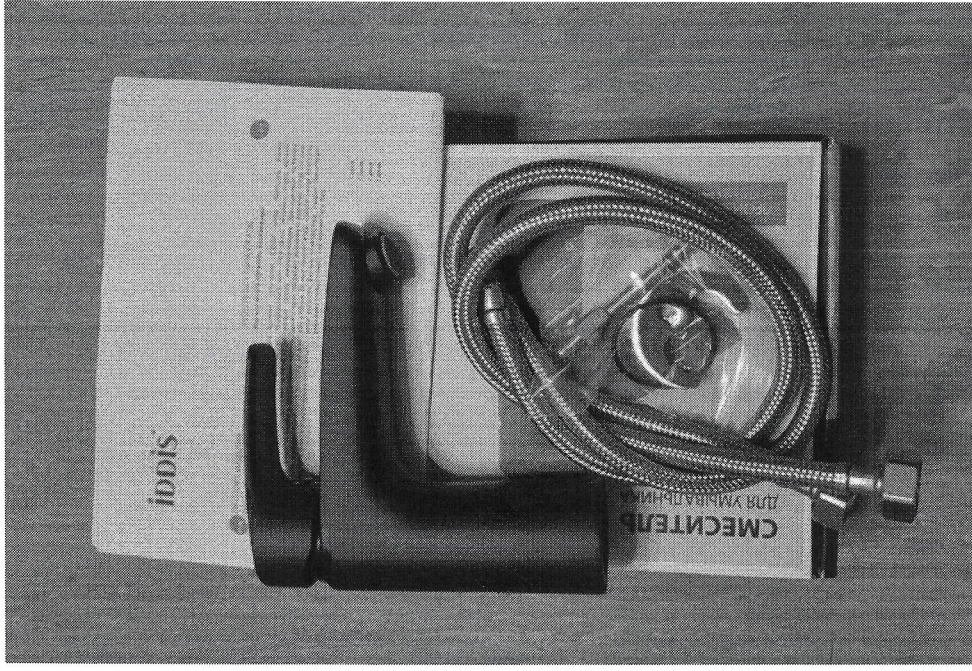
Фото образца:

7. Дата и время доставки образцов в лабораторию/количество образцов: 28.07.2025 г. в 10.40, количество образцов- 1 шт. (по заявке). Образец поступил в брендированной коробке в виде готового изделия. Образец видимых дефектов и повреждений не имеет. Регистрационный номер образца в лаборатории СТИ-76-25. Фотографии образца представлены в Приложении 1 к настоящему протоколу.
